**Dossier N° 2025-01-0054**

# Dossier de Diagnostic Technique

## Vente

Adresse de l'immeuble  
**37 Rue de la Ville Mauny**

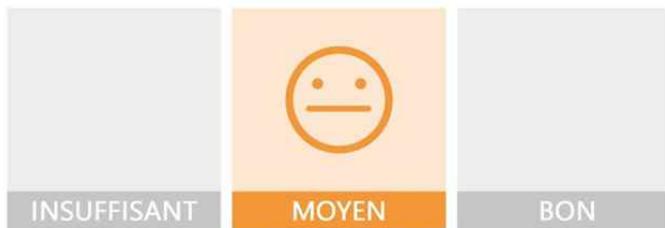
## Confort d'été (hors climatisation)\*

Les caractéristiques de votre logement améliorant le confort d'été :

logement traversant

fenêtres équipées de volets extérieurs

toiture isolée
