**Dossier N° 2026-03-0171-  
MODULE 4021**

# Dossier de Diagnostic Technique

## Vente

Adresse de l'immeuble  
**2 rue du courtil**

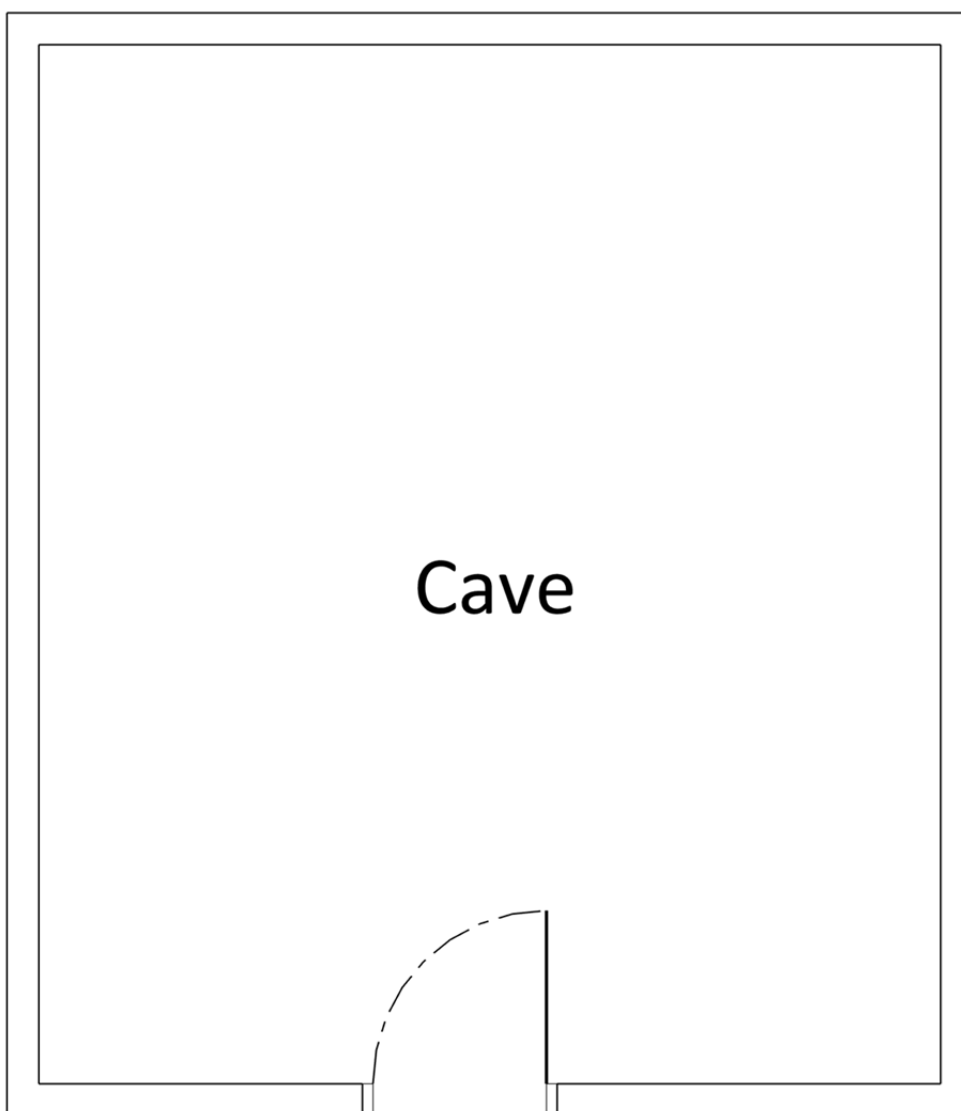
| <i>N° planche:</i> | 1/2 | <i>Version:</i> | 1 | <i>Type:</i> Croquis |

| <i>Origine du plan:</i> | Cabinet de diagnostic | | | <i>Bâtiment – Niveau:</i> Appartement - Sous sol |

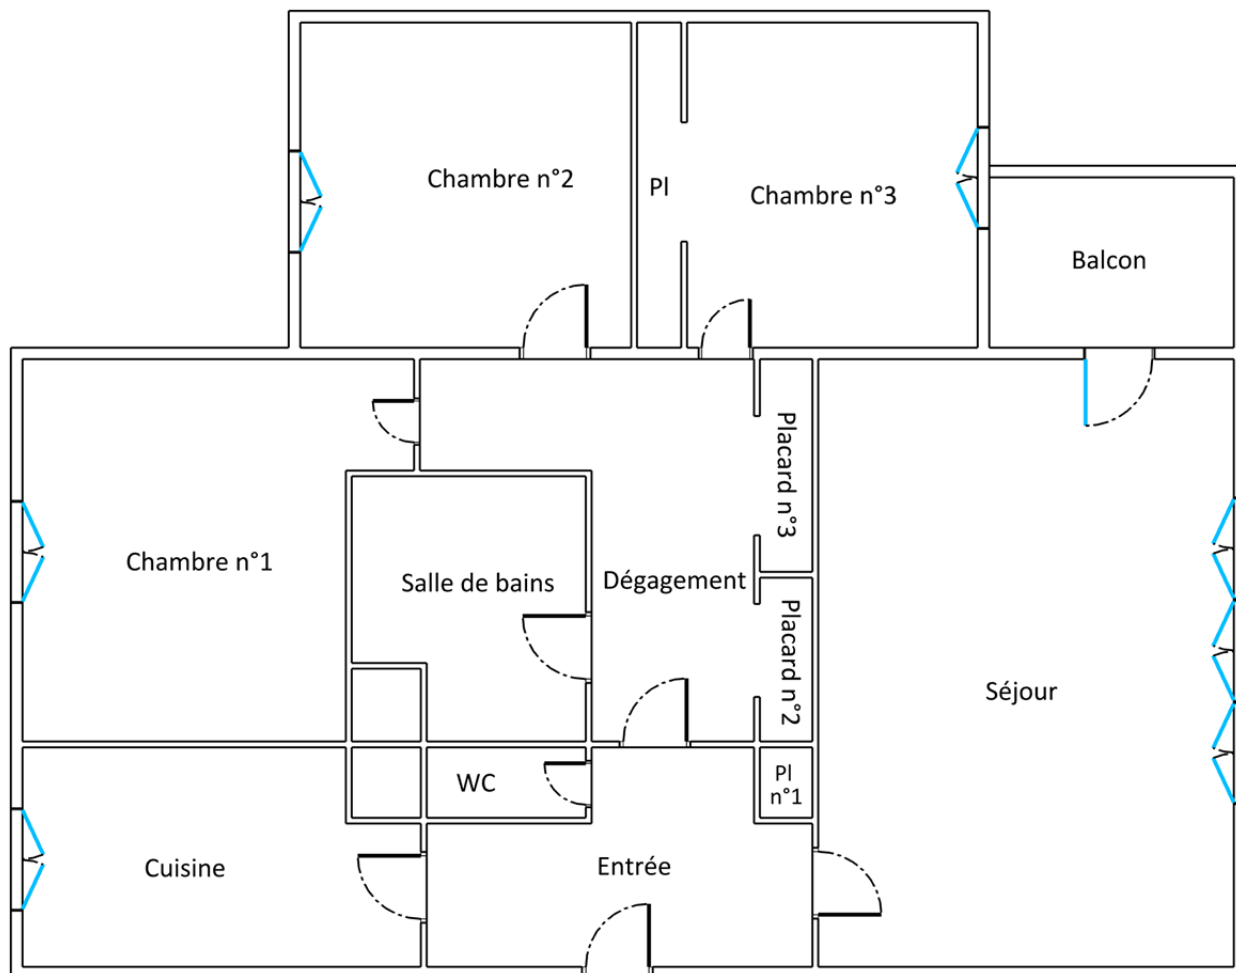
| <i>N° planche:</i> 2/2 | | <i>Version:</i> 1 | <i>Type:</i> Croquis | |

| <i>Origine du plan:</i> Cabinet de diagnostic | | | | <i>Bâtiment – Niveau:</i> Appartement - 1er étage |

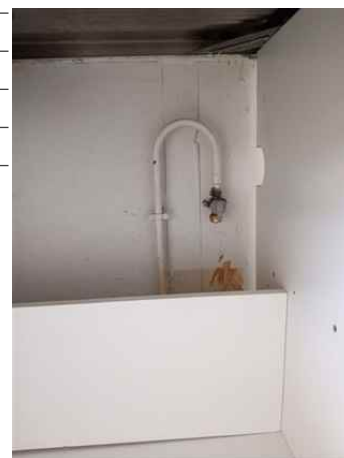
| APPAREIL À GAZ N°1 | |
|---|---|
| Localisation | 1er étage Cuisine |
| Observations | <p>Anomalie :      <input type="checkbox"/> Oui      <input checked="" type="checkbox"/> Non</p> <p>La configuration de la tuyauterie en attente laissant logiquement supposer qu'elle est destinée à accueillir l'appareil décrit ci-dessus, le diagnostiqueur a opté pour ce type d'appareil. Il est indispensable, avant toute installation de matériel, de se rapprocher d'un professionnel qualifié afin d'étudier la compatibilité du matériel choisi avec le local d'installation.</p> |

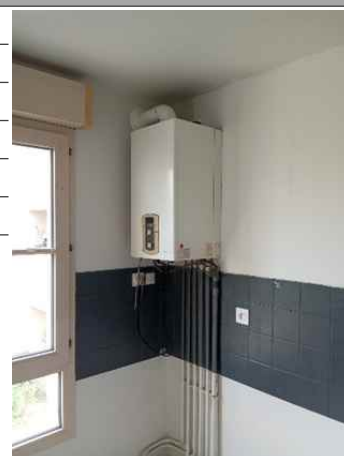
| APPAREIL À GAZ N°2 | |

| APPAREIL À GAZ N°2 | |
|---|---|
| Genre | Chaudière mixte |
| Localisation | 1er étage Cuisine |
| Observations | <p>Anomalie :      <input type="checkbox"/> Oui      <input checked="" type="checkbox"/> Non</p> <p>Taux de CO mesuré : Non vérifiable</p> |
